PROYECTO DE REHABILITACIÓN

# Ciclovía Forjadores

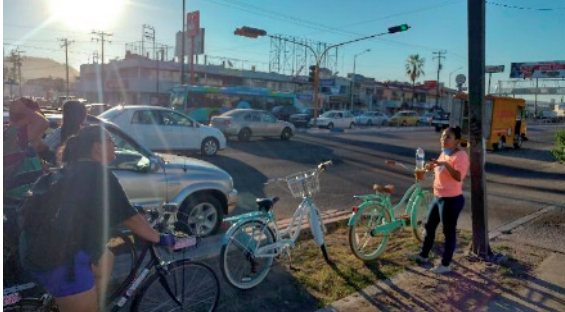
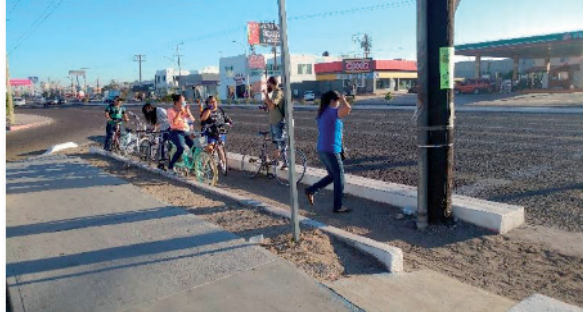
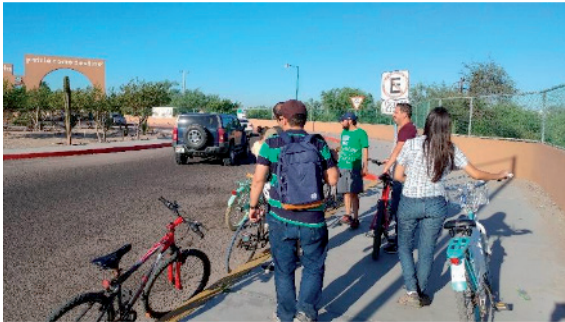
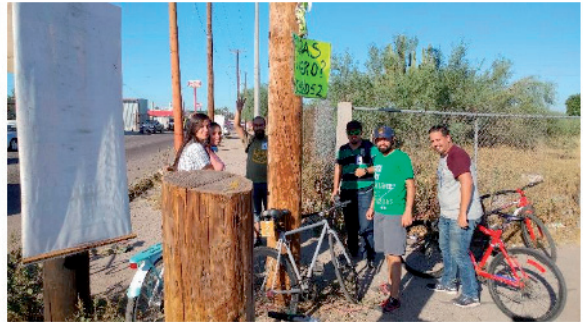
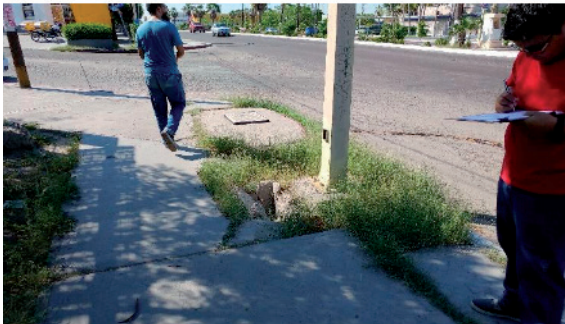
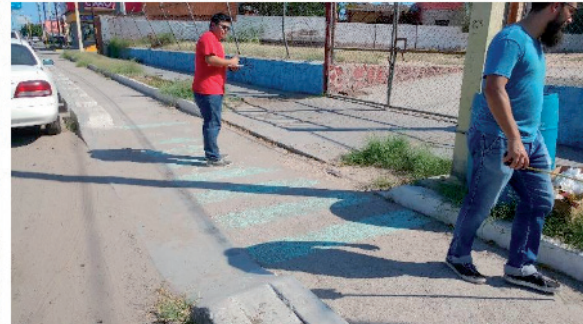
Registro fotográfico del análisis de sitio

La superficie de rodamiento de la ciclovía es terracería sin guarniciones hacia el arriate, se observan 1 registro de alumbrado público, guarniciones en obra negra, 7 letreros metálicos, una jaula de acero y firmes de locales retirados que invaden la trayectoria de la ciclovía.

El alumbrado público es insuficiente y no cubre las necesidades del peatón y ciclista.
